Evaluación de un protocolo de reforestación para la rehabilitación y mantenimiento en áreas de protección de la Subregión de San José, de la Gran Área Metropolitana

Proyecto de Graduación para optar por el grado de Licenciatura en Ingeniería en Ciencias Forestales con Énfasis en Ordenamiento y Restauración Forestal en la modalidad de Seminario de Graduación

Realizado por:
Ing. Carlos Alberto Gómez Garita

2018

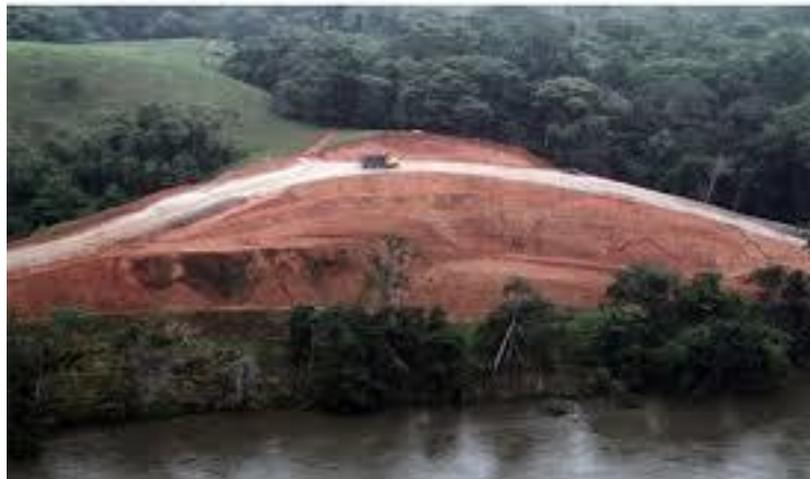
Figura 1. En la foto se observa la tala en una zona de protección, que infringe los artículos 33 y 34 de la Ley Forestal N° 7575. Vázquez de Coronado, San José. 2015.

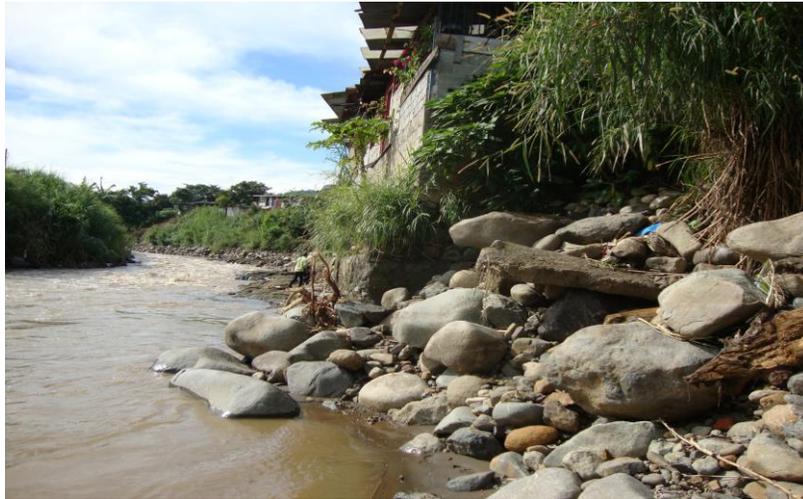
Figura 2. En la foto se observa la invasión en un área de protección, que infringe el artículo 58 de la Ley Forestal N° 7575. Desamparados, San José. 2016.

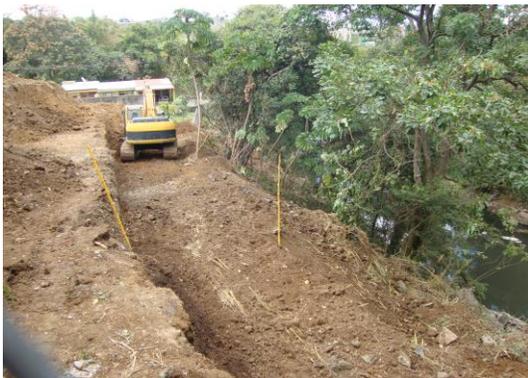
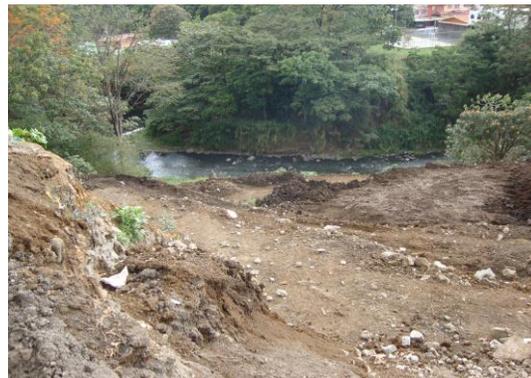
Figura 3 y 4. En las fotos se observa el barrido con maquinaria pesada, en un área de protección, Desamparados, San José. 2015.

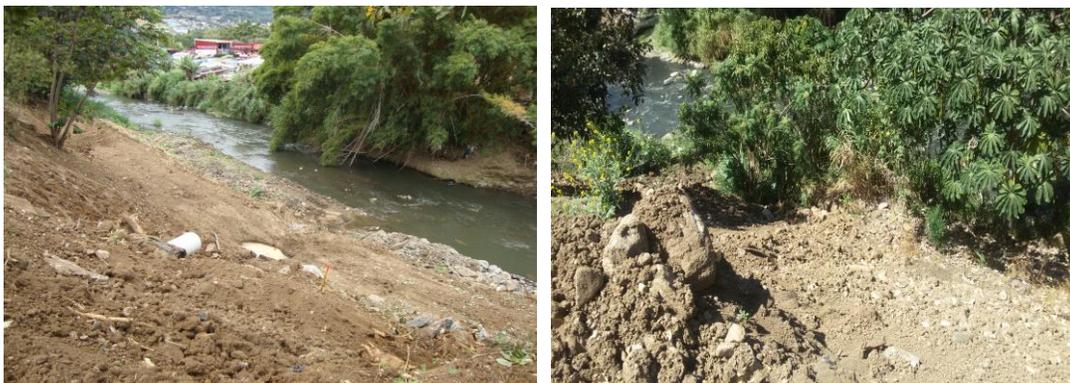
Figura 5 y 6. En las fotos se observa el aterramiento y el barrido con maquinaria pesada, en un área de protección, Alajuelita, San José. 2015.

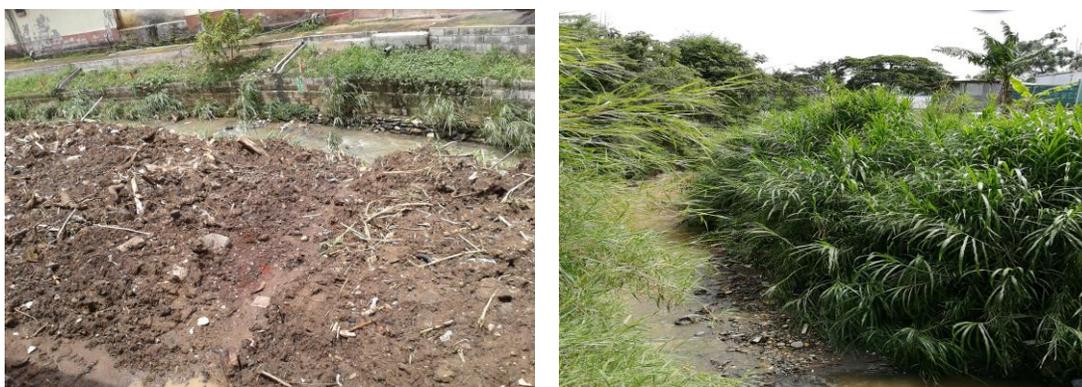
Figura 7 y 8. En las fotos se observa el barrido con maquinaria pesada, además de la invasión y falta de cobertura de bosque ripario en un área de protección, Montes de Oca, San José. 2015.

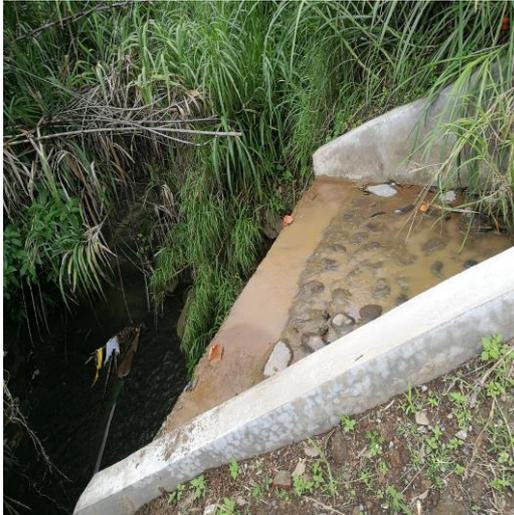
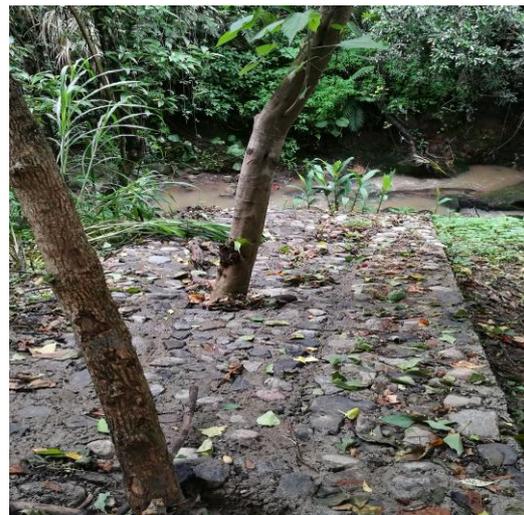
2. Es importante mencionar que existen casos de desfogue de aguas pluviales en cuerpos de agua. Este tema presenta todo un dilema, ya que según la Ley Forestal, no se puede construir en área de protección, es decir, si se coloca el desfogue dentro del área de retiro, se estaría incurriendo en un delito ambiental, sin embargo, en el Reglamento para el Control Nacional de Fraccionamientos y Urbanizaciones en su punto III, sobre Drenajes Pluviales; indica que la entrega de aguas pluviales a un colector (quebrada o río), por medio de un desfogue, no debe hacerse de forma perpendicular (como es usual) al cauce, si no, que en un ángulo no mayor de 45°.

Figura 11 y 12. Fotografías de desfogues pluviales en áreas de protección de cuerpos de agua.

3. Sería interesante, plantear lo anteriormente mencionado en el protocolo, ante eventuales situaciones de denuncias o bien acciones de reforestación en áreas de protección con construcciones de desfogues pluviales. Es necesario hacer mención en que las aguas pluviales siempre desfogan en un cuerpo de agua, sin embargo, se debe analizar este punto, ya que existen maneras más amigables de ubicar los desfogues, como por ejemplo, reducir el tamaño dependiendo de la carga, o bien utilizando formas de desfogue un tanto artesanales con el objetivo de minimizar el impacto.
